年产 400 万件服装项目 竣工环境保护验收监测报告

建设单位：汶上县鸿瑞轩服饰有限公司

2018 年 12 月

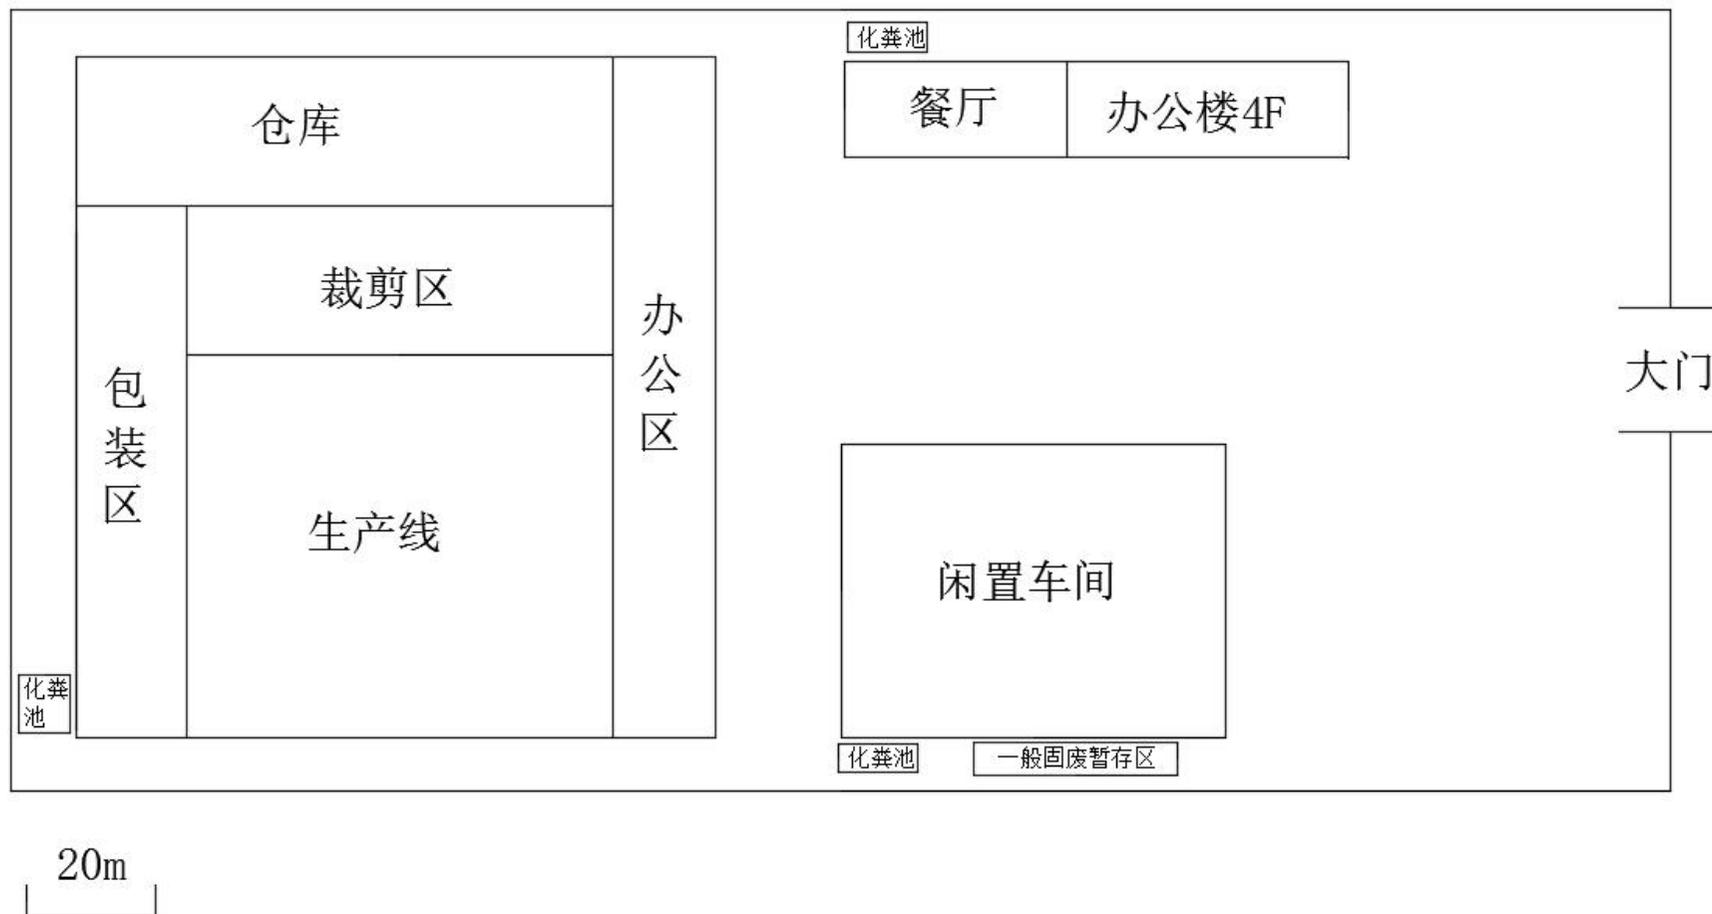
图 3-2 项目平面布置图

汶上县鸿瑞轩服饰有限公司位于汶上县郭仓镇政府南 1000m，公司是一家专门从事服装生产销售的企业。项目地理位置见图 3-1，项目总平面布置见图 3-2。

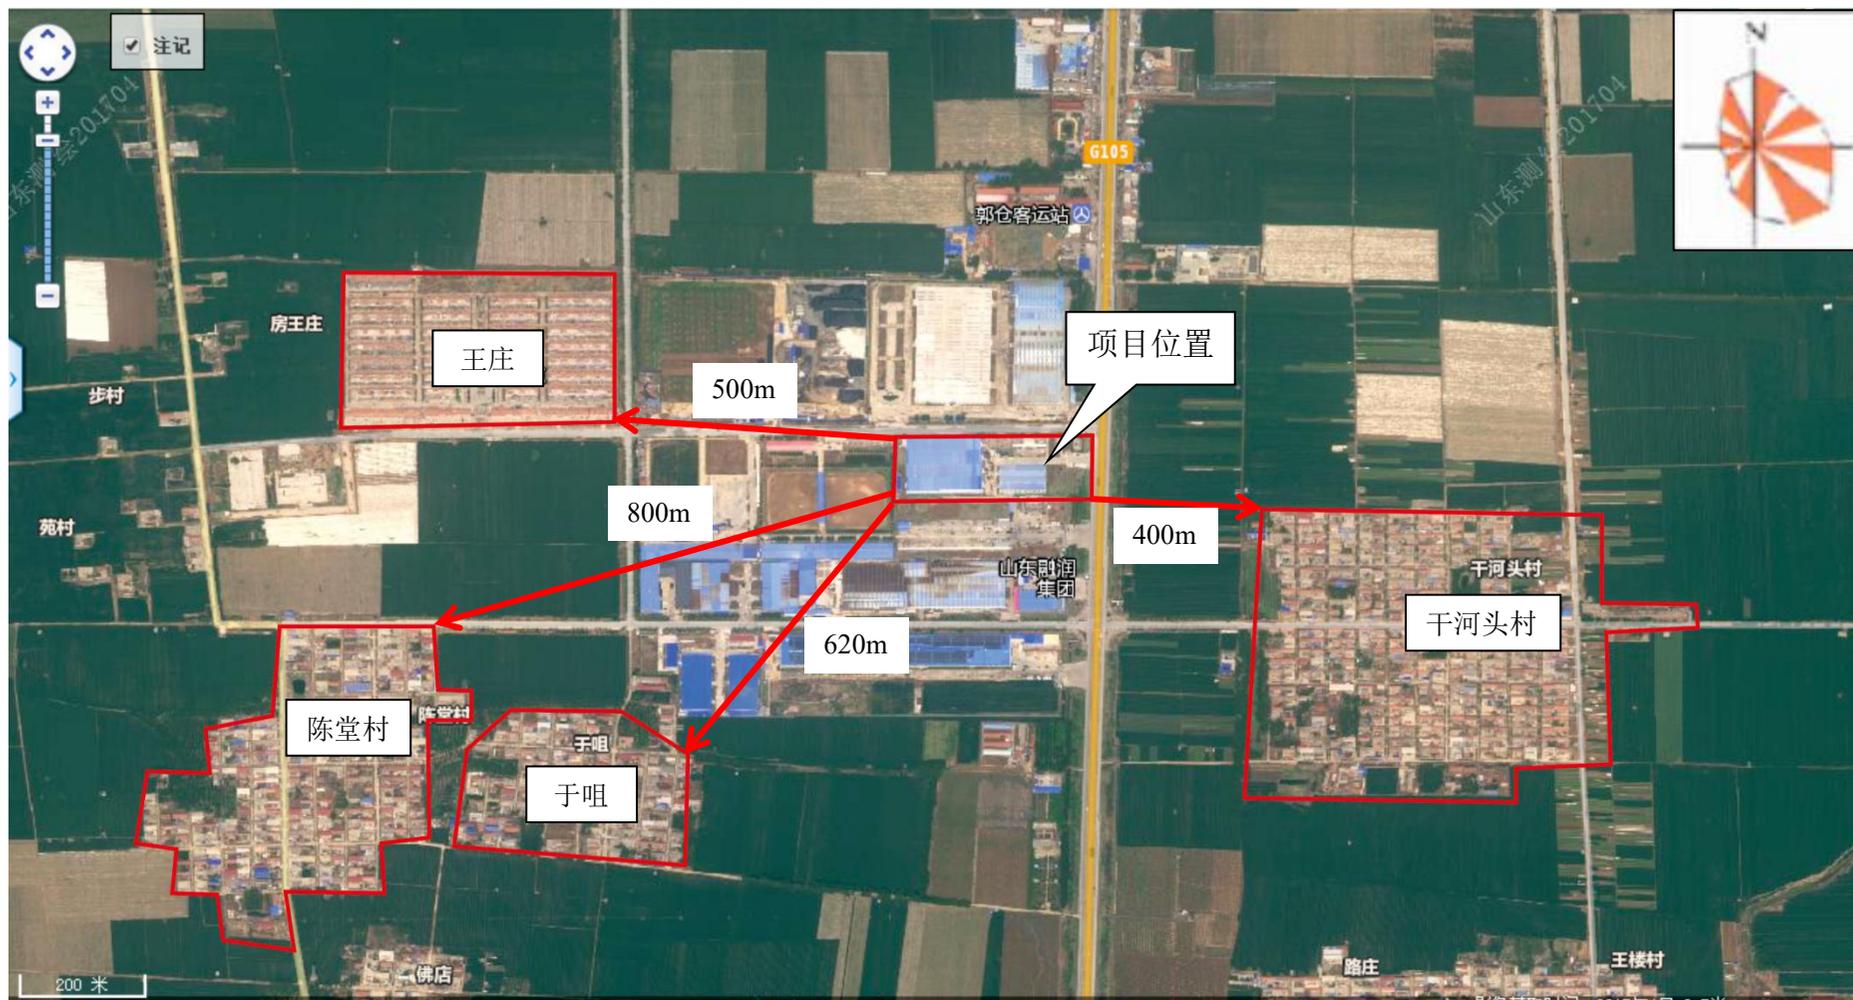
图 3-3 项目周边敏感目标图

环评报告及批复中确定本项目的大气污染物无组织排放卫生防护距离为 50m。经实地调查，企业卫生防护距离内规划无居民、学校、医院等保护目标，距离厂区最近的敏感点是厂界东南侧 400m 处的干河头村，项目实施能够满足企业大气污染物卫生防护距离需要，厂址周围主要环境敏感目标见表 3-1，项目敏感目标图见图 3-3。

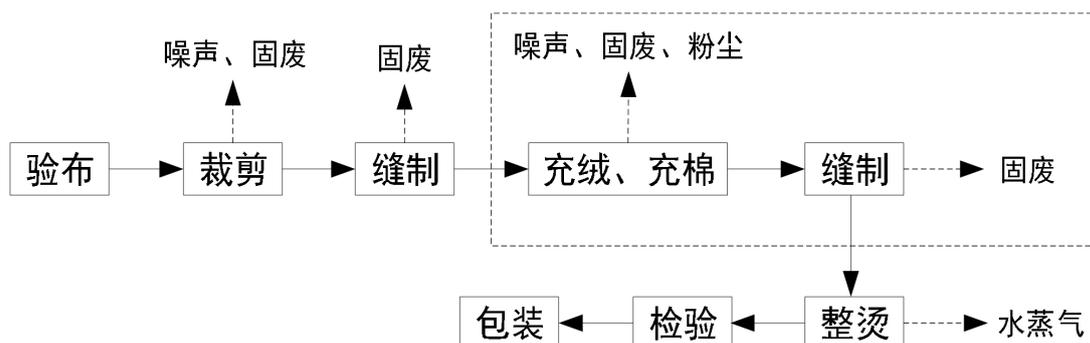
图 3-2 生产工艺流程及产污环节示意图

备注：虚线框内为根据客户需求调整（羽绒服、棉衣需要充绒充棉，单衣不需要）。

本项目为简单的服装加工项目，无洗涤、烘干、染色工序，工艺流程见图 3-2。主要工艺流程介绍如下：

市场采购的布匹通过验布机检测其质量，自动完成记长和卷装整理工作，然后布匹根据客户不同的要求裁剪成大小不一的形状，将大小不同的面料缝制在一起，使其成为规格不同的服饰，羽绒服、棉衣需要充绒充棉，单衣不需要，最后整理熨烫、检验包装。

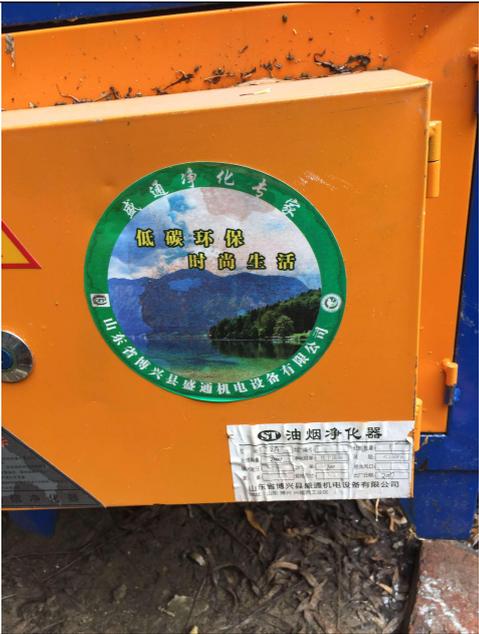
项目内部设食堂，供应午餐，炉灶上方安装集气罩，饮食油烟经油烟净化装置处理后通过高于建筑物 1.5m 的排气筒排放。

<p>油烟净化器</p>	<p>食堂油烟排气筒</p>

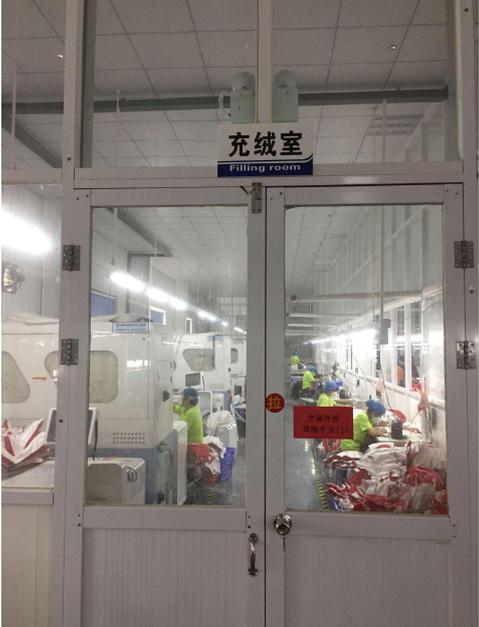
本项目羽绒服充绒过程在密闭车间内进行，项目充绒过程中自动化程度较高，故作业环境中羽尘浓度较小，并且车间的密闭性较好，在羽尘落地后可进行收集再利用，故无组织粉尘排放浓度较小。

<p>密闭式充绒室</p>	<p>充绒室注意事项</p>

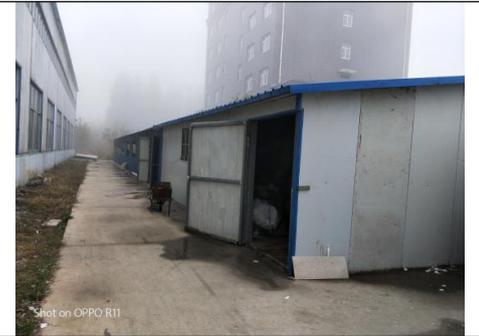
<p>一般固废暂存区</p>	<p>化粪池</p>

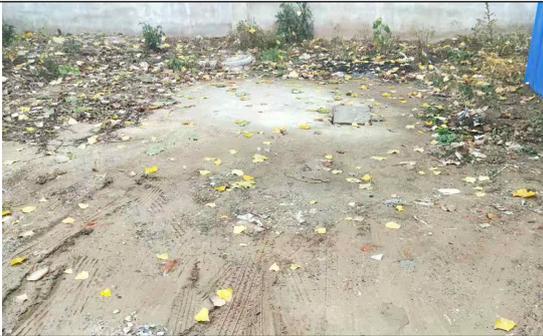
项目无生产废水，生活污水经化粪池收集沉淀后由专人抽运，不外排。

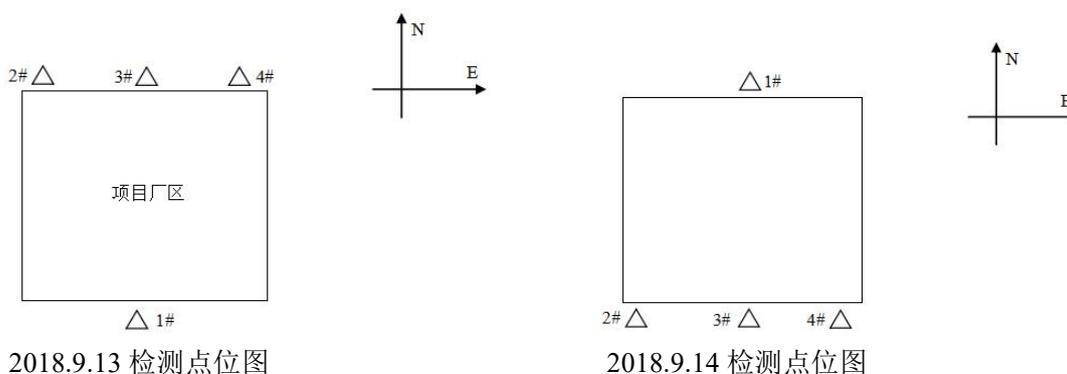
图 9-1 厂界无组织废气监测点位布置示意简图

分析与评价：验收监测期间，厂界无组织排放的颗粒物最大浓度为 $0.209\text{mg}/\text{m}^3$ ，满足《大气污染物综合排放标准》（GB16297-1996）表 2 无组织排放限值标准要求。

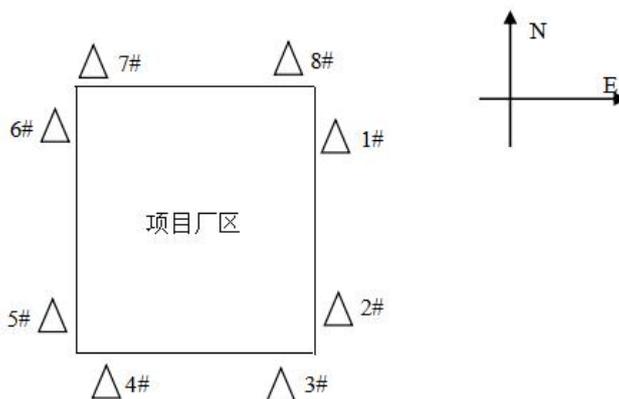
图 9-2 噪声监测点位布置示意简图

验收监测期间的噪声监测结果：9 月 13 日昼间厂界噪声等效声级在 50.5-57.4dB(A)之间；9 月 14 日昼间厂界噪声等效声级在 51.2-57.4dB(A)之间，厂界噪声均符合《工业企业厂界环境噪声排放标准》（GB12348-2008）2 类区标准限值要求（昼间 60dB(A)）。

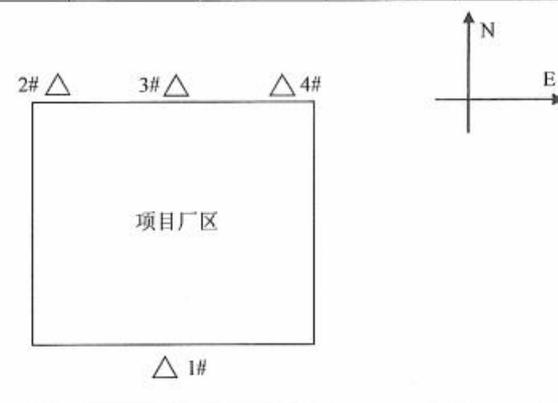
采样日期: 2018.9.13-9.14						
采样时间	风向	风速 (m/s)	气温(℃)	气压(kPa)	低云量	总云量
2018.9.13 9:00	S	1.6	24.3	101.2	3	5
2018.9.13 11:00	S	1.4	26.2	101.2	2	5
2018.9.13 14:00	S	1.2	28.2	101.2	2	4
2018.9.14 9:00	N	1.4	24.8	101.1	3	4
2018.9.14 11:00	N	1.5	27.0	101.1	2	3
2018.9.14 14:00	N	1.3	29.4	101.1	1	3
无组织废气筒易测点示意图 (2018.9.13)
